Vanhan maneesin kuntotutkimus

Esimerkkikohteena oleva rakennus on Kalajoen kaupungin alueella oleva ratsastusmaneesi, joka on rakennettu vuosina 1991 – 1996. Rakennuksen sisäkorkeus on 5,6 metriä ja sisämitat 20,5 m x 52,0 m. Rakennus on aikanaan rakennettu ratsastusmaneesikäyttöön ja myöhemmin muutettu varastokiinteistöksi. Nyt on tarkoitus muuttaa rakennus takaisin ratsastuskäyttöön, johon

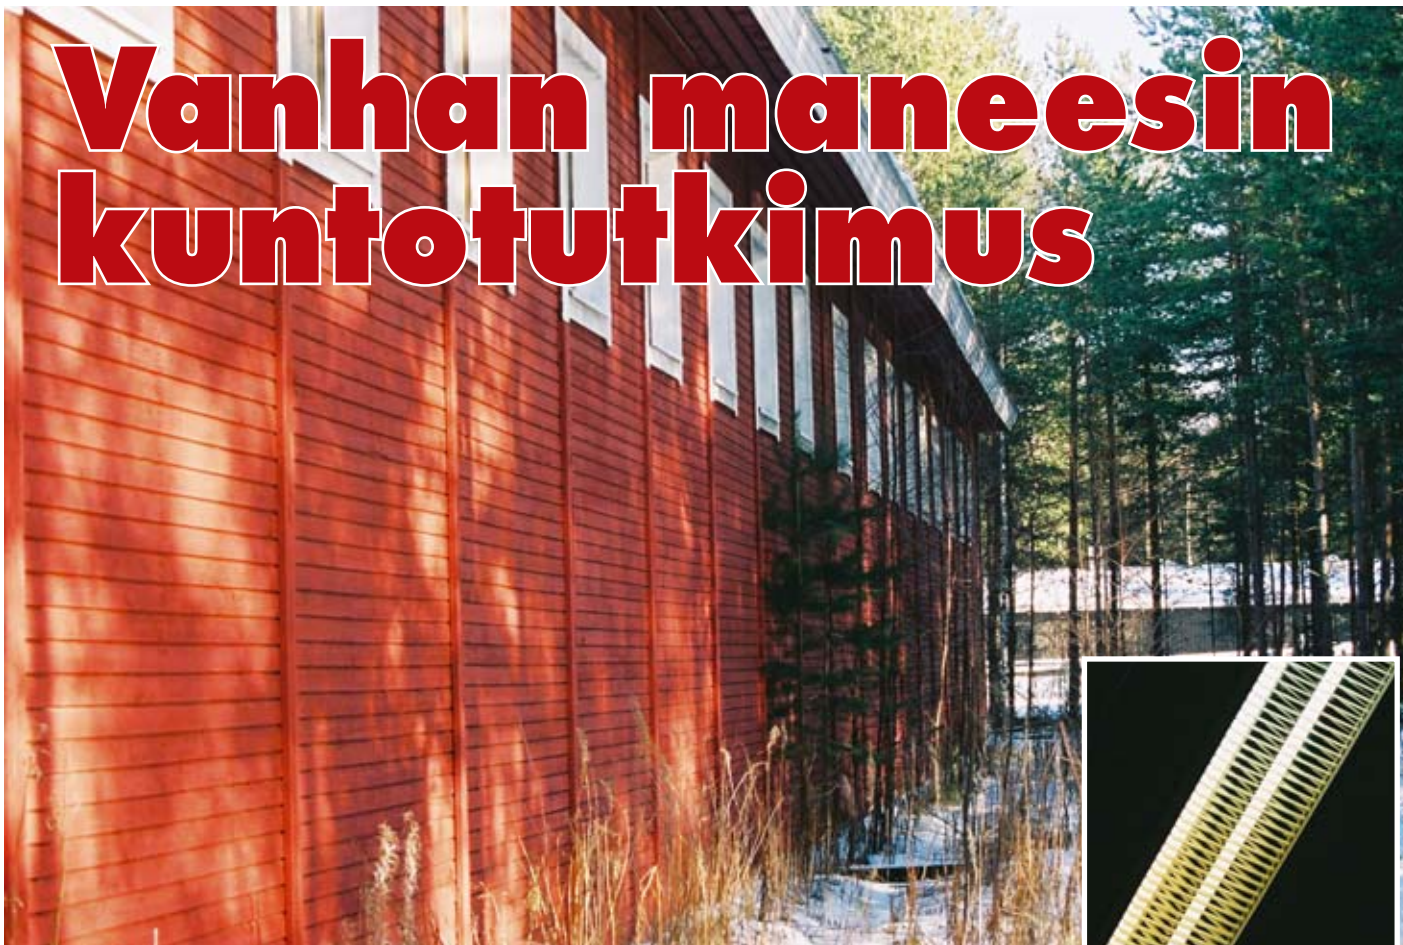
Yleisnäkymä maneesin pitkästä sivusta, johon on asennettu ikkunat.

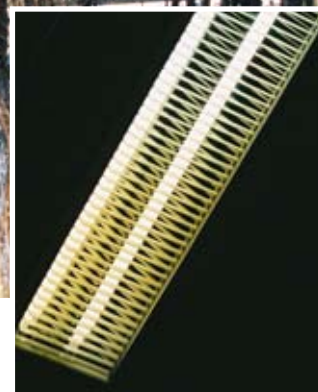
Lähikuva valaisimesta, joka soveltuu varastokäyttöön, mutta ei ratsastusmaneesikäyttöön.

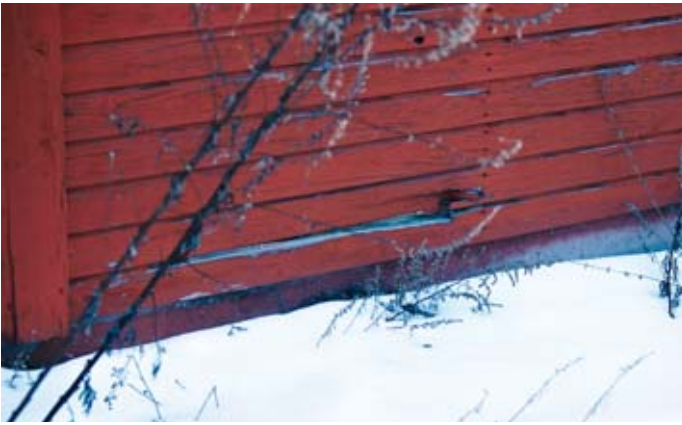
rakennuksessa on aina työlästä ja kallista. Betoniset sokkelit ovat ehjät eikä niissä ole halkeamia. Julkisivuverhous on kuitenkin rakennettu liian alas lähelle maanpintaa.

Lähikuva ulkopuolelta puuverhouksen sekä sokkelin rajasta. Sokkelit on tehty hyvin mataliksi, ja tästä syystä on puuverhouksen ja julkisivuverhouksen alaosassa kuvan osoittamia lahovaurioita, jotka tulee korjata välittömästi tai lähivuosien aikana. Sokkeli olisi pitänyt tehdä korkeammaksi.

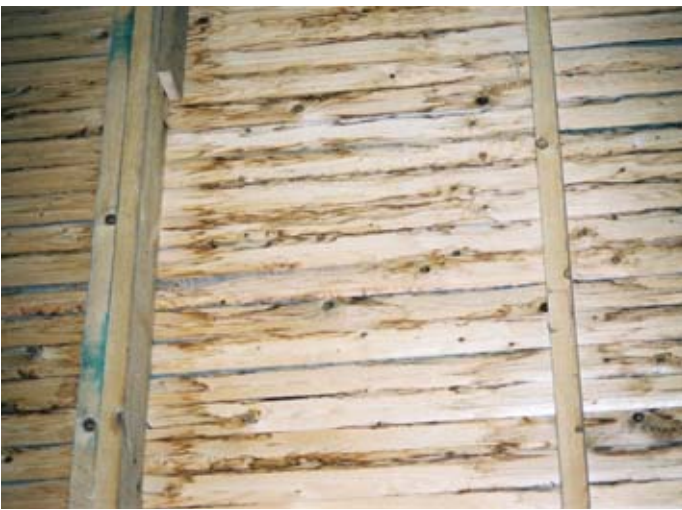
Rakennuksen räystäät ovat varsin lyhyet ja niistä puuttuu sadeveden poistojärjestelmät (rännit, syöksyt). Julkisivulaudoitus on tehty vaakapaneellilaudoituksella. Rännien ja syöksyen puuttuminen sekä lyhyet räys-

täät ovat aiheuttaneet sen, että vesi on päässyt tuulisella sadessaällä valumaan ja kastelemaan julkisivut. Vaakapaneelauus on myös aiheuttanut sen, ettei vesi ole päässyt valumaan norona nopeasti alaspäin maahan, vaan vesi on jäänyt vaakapaneelauuksen rakoihin aiheuttaen vesivaurioita, jotka ovat näkyvissä myös rakennuksen sisäpuolella. Pystylomalaudoitus tai pystypaneeloitus on aina parempi vaihtoehto näin ison rakennuksen puusta tehdyssä julkisivuverhouksessa. Vaakapaneeli kerää runsaasti vettä, eikä vesi pääse valumaan alas. Puuverhouksen suojaus on tehty lateksimaalilla, joka hilseilee pinnaltaan. Maalauskorjaus on siis tarpeellinen. Samalla voisi harkita ulkoeristyksen uusimista pystylomalaudalla tai jopa pelillä. Toisaalta, nykyinen verhous voisi menetellä vielä ja antaa sen mennä vieläkin huonompaan

Lähikuva ulkoseinän sisäpuolelta. Räystäältä puuttuva sadeveden ohjaus sekä laakapanelointi ovat aiheuttaneet sen, että vettä on valunut ulkolautaverhouksen sisäpuolelle. Tässä on näkyvissä vesivaurioita.

kuuntoon ja korjata se vasta sitten (n. 5 – 10 vuoden kuluttua).

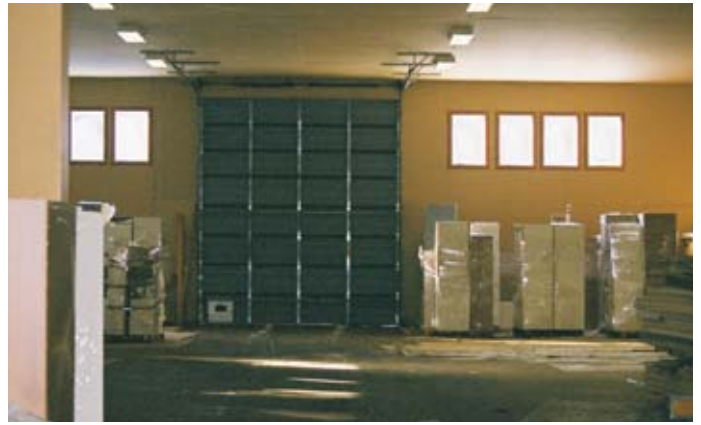
sen aikana tehty asfalttipinnoite. Asfalttia ei välttämättä täydy poistaa ratsastuskäyttöä ajatellen. Sen sijaan asfaltin päälle tuleva kenttämateriaali ja sen paksuus tulee valita tarkasti. Ovet on muutettu nosto-oviksi ilman sähkötoimintaa. Ratsastusmaneesikäytössä nosto-ovet ovat hieman ongelmalliset, koska ne pitävät ääntä ja on mahdollista, että ovi putoaa (liukuu) alas juuri silloin, kun ihminen, hevonen tai ratsukko on oven alapuolella. Nosto-ovea käytettäessä on hyvä olla sellainen järjestelmä, ettei kuvatunkaltainen vahinkotilanne olisi mahdollinen (esim. valokenno valvomaan oviaukkoa). Sivulle vedettävä liukuovi on turvallisempi vaihtoehto ratsastusmaneesia ajatellen, tosin se ei ole niin tiivis kuin nosto-ovi. •

Toisessa hallin päädyssä oleva nosto-ovi, joita harvemmin käytetään ratsastusmaneesissa, koska se on vaikeampi avata kuin sivulle liukuva ovi. Se saattaa myös aiheuttaa riski- ja vaaratilanteen, jossa ovi lähtee putoamaan alaspäin, ellei siinä ole sähkötoimintaa ja näin saattaa pelästyttää hevosen tai pahimmassa tapauksessa ovi saattaa jopa pudota hevosen tai ratsukon päälle. Tulee harkita vaihdetaanko ovi sivulle aukeavaksi vai asennetaanko siihen automatiikka.
