Hometta tallissa?

Hevostilojen rakentaminen ja ylläpito vaativat monia erityismenetelmiä, joita ei asiaan perehtymätön voi tietää. Tällä palstalla annetaan vinkkejä ja ohjeita tallien ja ratsastuskeskusten käyttöön. Kysymyksiä ja omia vinkkejä voi laittaa sähköpostiosoitteeseen timo.halonen@cgh.pp.fi

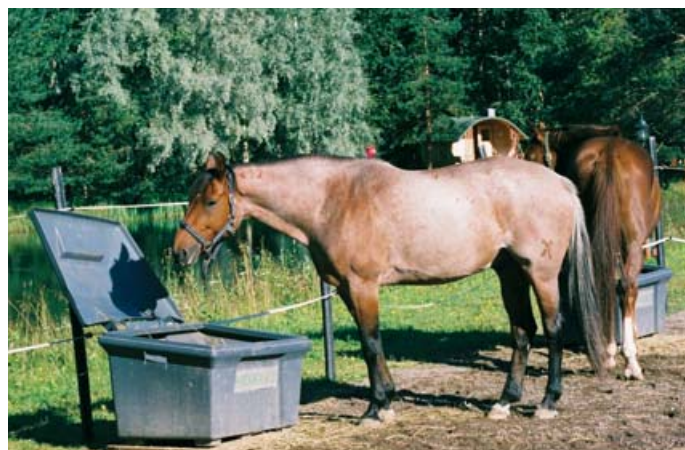
Muovisista hiekoituslaatikoista saa ulos edullisesti niin heinänsyötöastian kuin väkirehu- yms. säilytysastian. Kannen voi tarvittaessa sulkea.

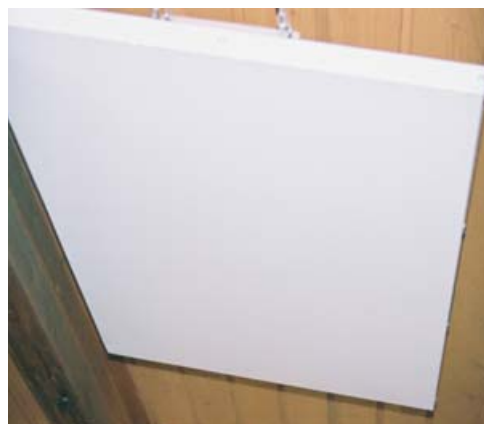
Hepower-lämmittimellä (Sileka Oy, Lohja) saa paloturvallisen ja pienitehoisen (400W tai 600W) tallin lämmittimen, jolla voi kuivattaa märän hevosen tai lämmittää tallin kylmällä ilmalla.

Sähkölämmittimet voivat olla pienitehoisia esim. massalämmittimiä, joissa lämmön luovutus on mahdollisimman tasainen. Eläinsuojiin tarkoitetut säteilylämmittimet ovat hyvä ratkaisu. Niillä voidaan lämmittää karsinassa olevaa hevosta ja samalla ao. tilaa.

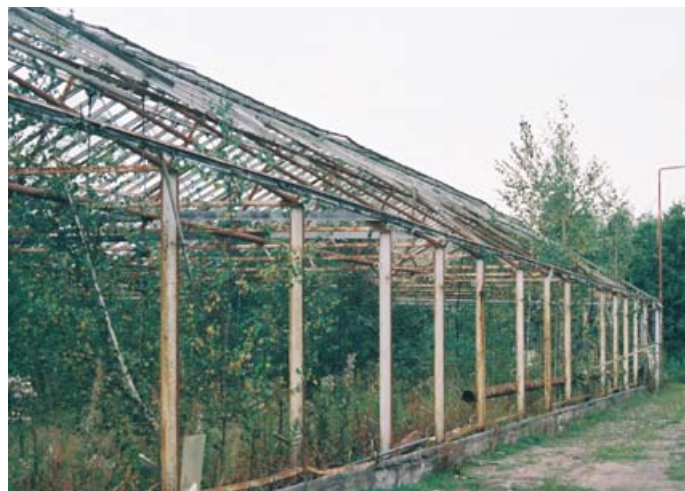
Vanhasta tai uudesta kasvihuoneesta ei ole ratsastusmaneesiksi, sillä sen rakenteet eivät kestä lumikuormaa. Kasvihuonekäytössä tila on aina lämmin, maneesikäytössä ei.
